ANEXO INFORMES SISTEMA STRIPE HOG

TRITON

ENSAYOS

de coeficiente de resistencia al deslizamiento con péndulo TRRL en el firme ANTES Y DESPUÉS del tratamiento con agua a presión

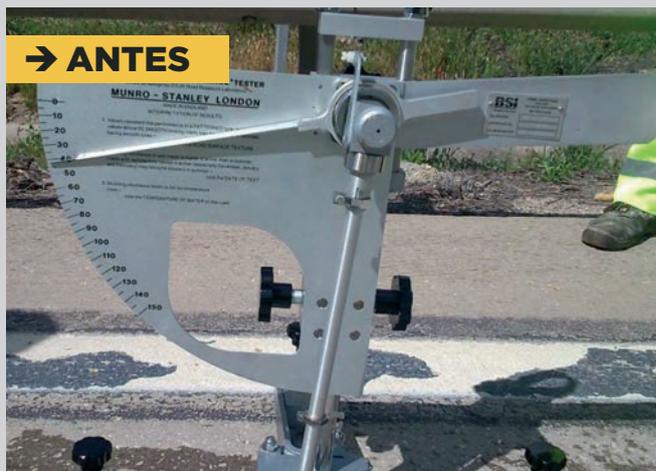
1 MEDICIÓN. Puntuación: 42 puntos

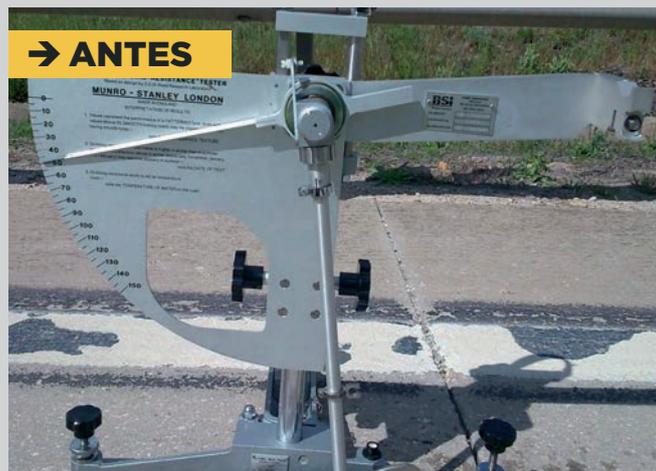
2 MEDICIÓN. Puntuación: 49 puntos

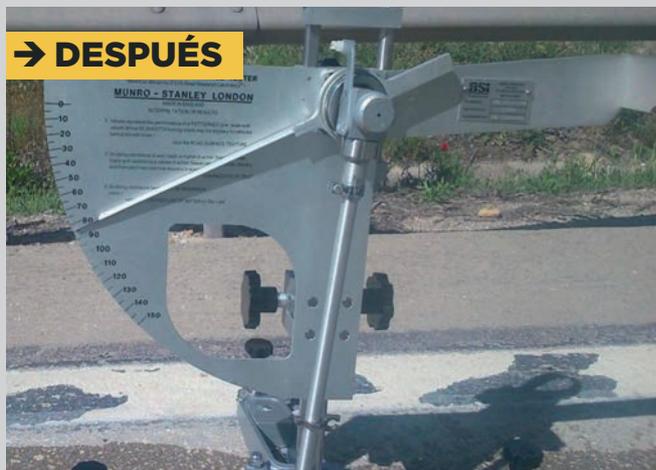
1 MEDICIÓN. Puntuación: 84 puntos
↑ HA AUMENTADO EN 42 PUNTOS

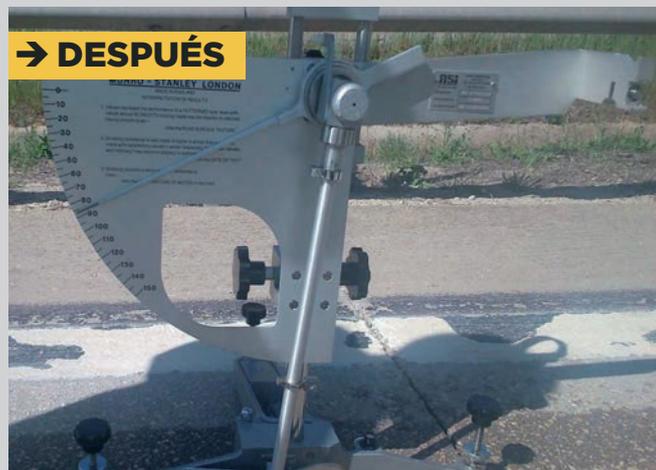
2 MEDICIÓN. Puntuación: 87 puntos
↑ HA AUMENTADO EN 38 PUNTOS

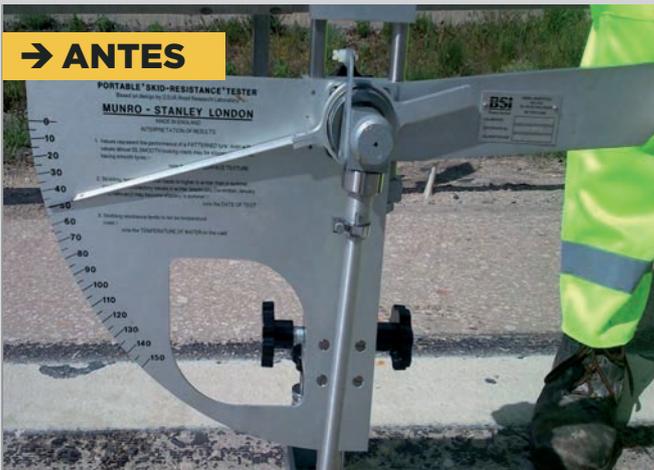
3 MEDICIÓN. Puntuación: 50 puntos

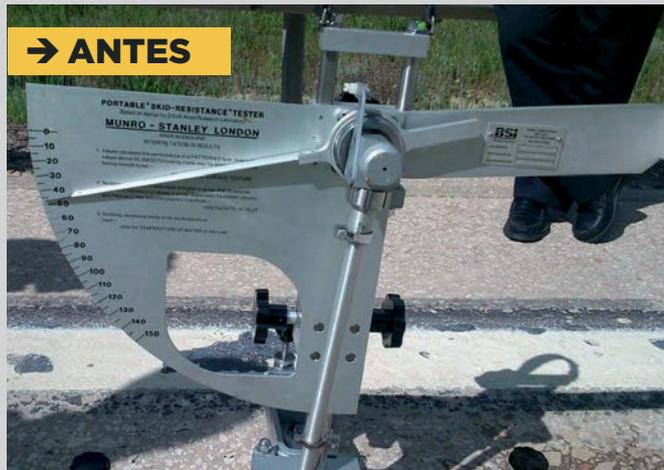
4 MEDICIÓN. Puntuación: 47 puntos

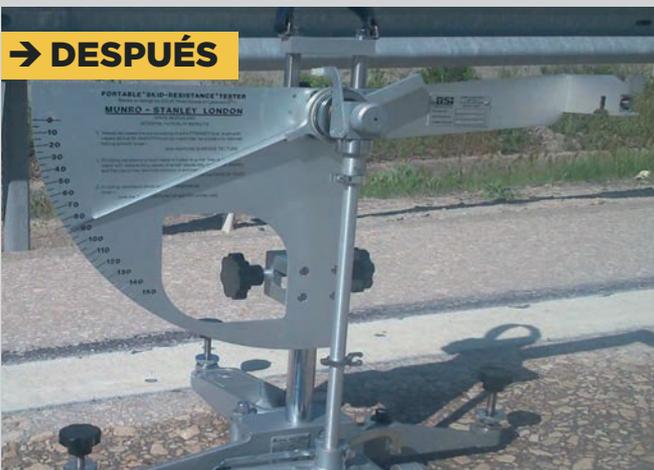
3 MEDICIÓN. Puntuación: 88 puntos
↑ HA AUMENTADO EN 38 PUNTOS

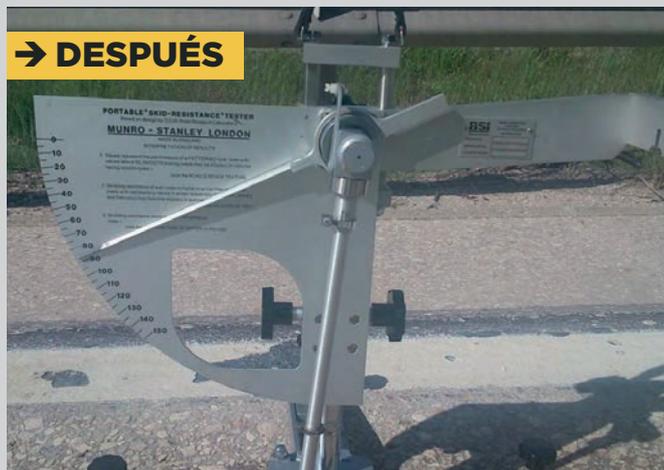
4 MEDICIÓN. Puntuación: 87 puntos
↑ HA AUMENTADO EN 40 PUNTOS

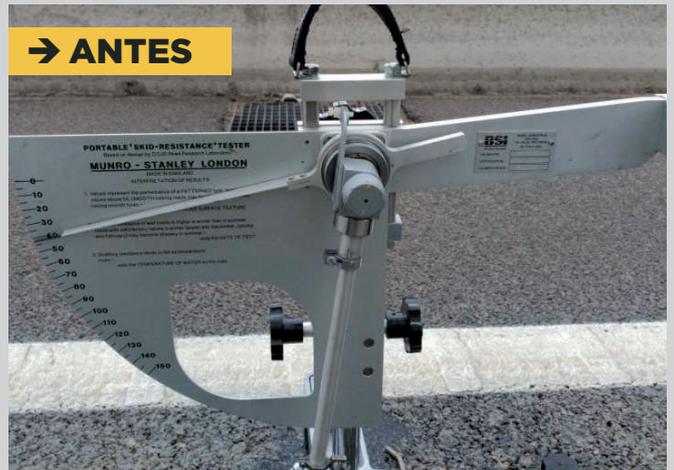
2 MEDICIÓN. Puntuación: 42 puntos

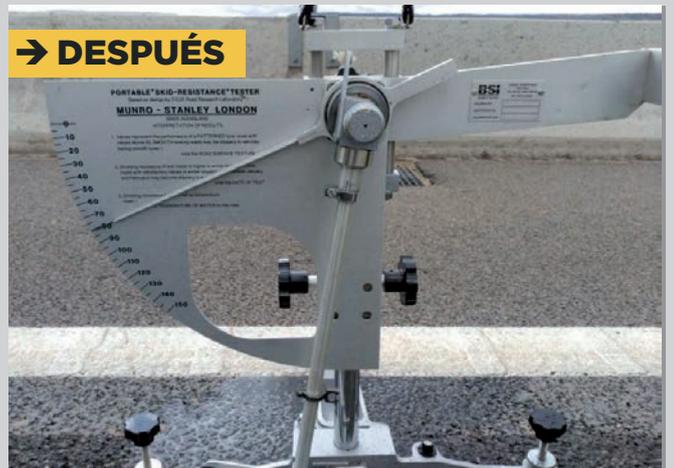
2 MEDICIÓN. Puntuación: 80 puntos
↑ HA AUMENTADO EN 38 PUNTOS

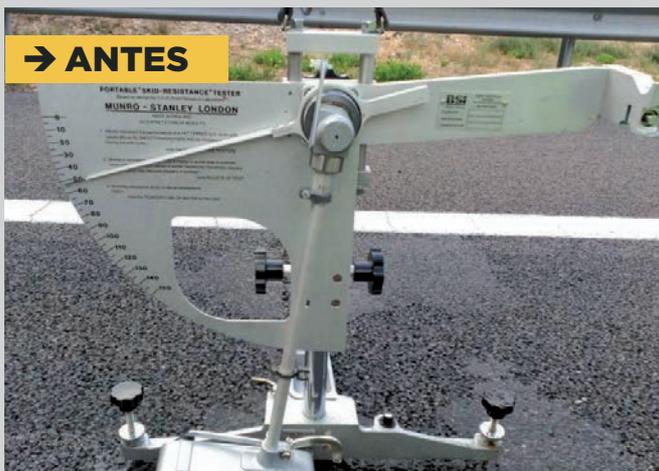
3 MEDICIÓN. Puntuación: 53 puntos

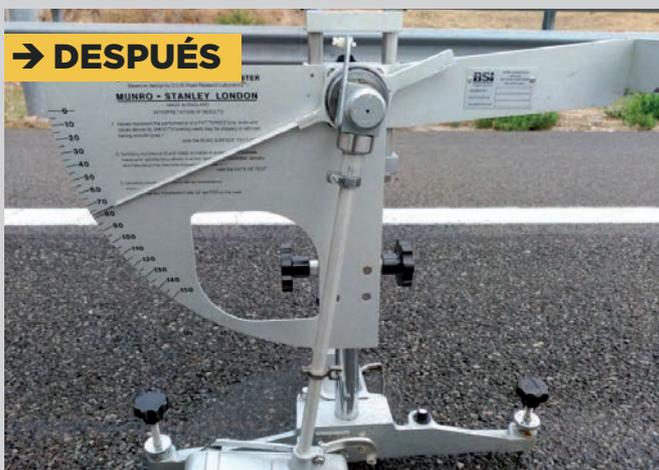
3 MEDICIÓN. Puntuación: 77 puntos
↑ HA AUMENTADO EN 24 PUNTOS

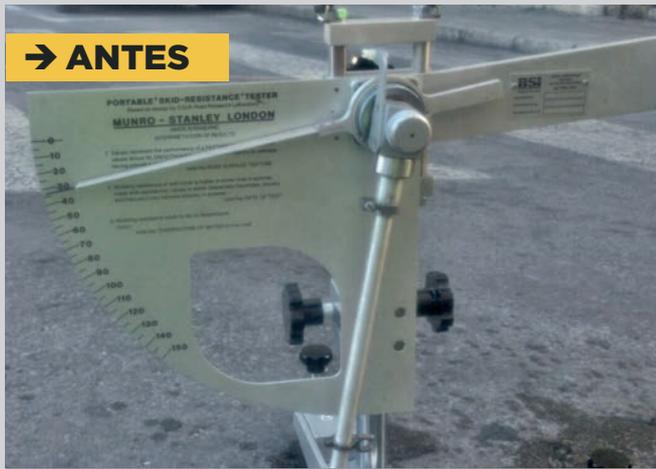
1 MEDICIÓN. Puntuación: 34 puntos

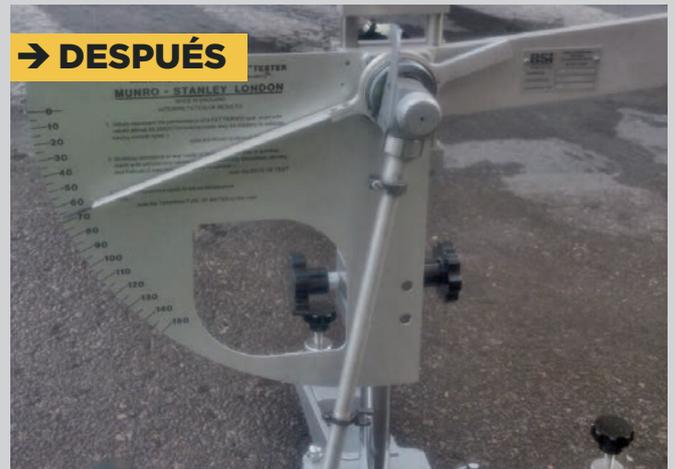
1 MEDICIÓN. Puntuación: 68 puntos
↑ HA AUMENTADO EN 34 PUNTOS

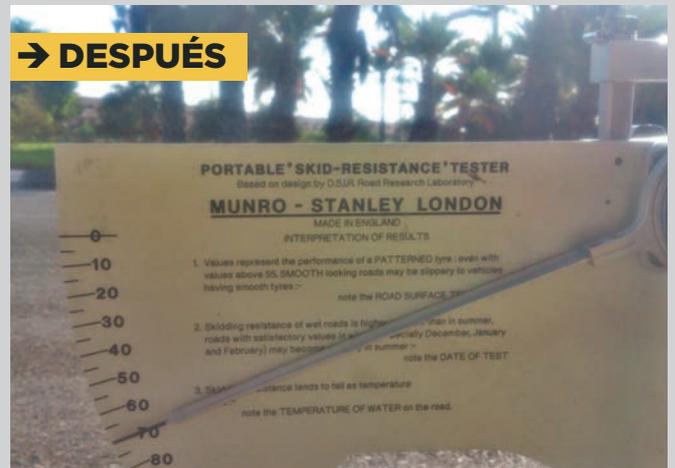
2 MEDICIÓN. Puntuación: 70 puntos
↑ HA AUMENTADO EN 27 PUNTOS

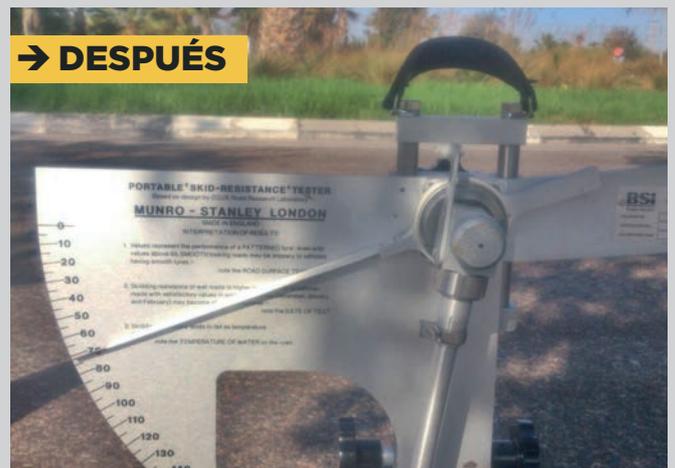
3 MEDICIÓN. Puntuación: 72 puntos
↑ HA AUMENTADO EN 27 PUNTOS

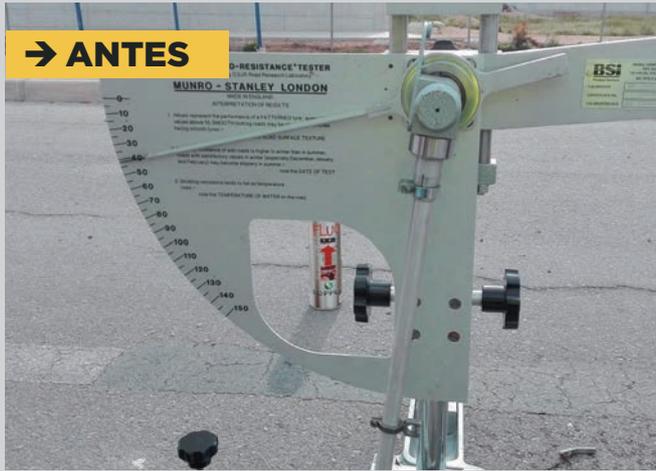
1 MEDICIÓN. Puntuación: 42 puntos

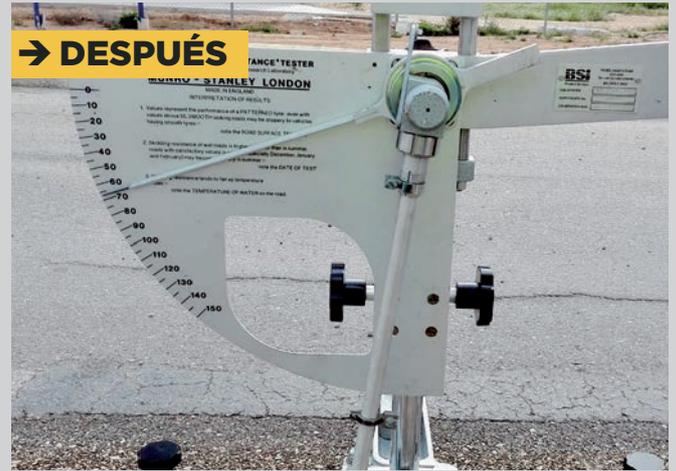
1 MEDICIÓN. Puntuación: 67 puntos
↑ HA AUMENTADO EN 25 PUNTOS

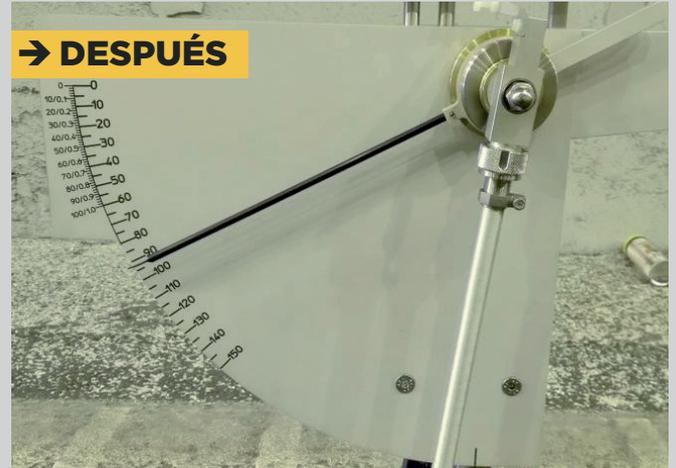
1 MEDICIÓN. Puntuación: 93 puntos
↑ HA AUMENTADO EN 26 PUNTOS

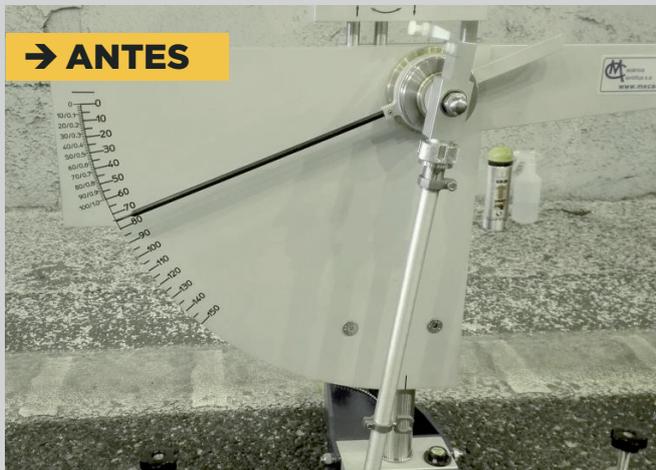
2 MEDICIÓN. Puntuación: 75 puntos

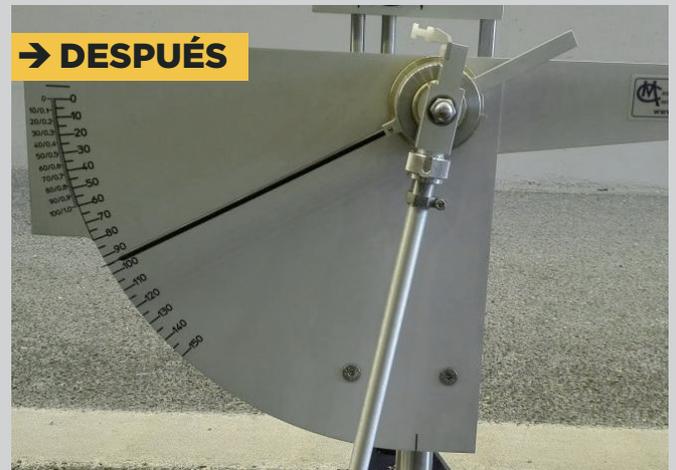
2 MEDICIÓN. Puntuación: 95 puntos
↑ HA AUMENTADO EN 20 PUNTOS

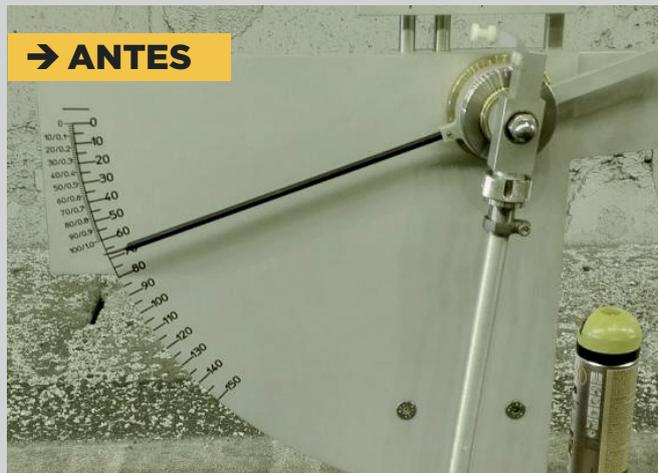
1 MEDICIÓN. Puntuación: 44 puntos

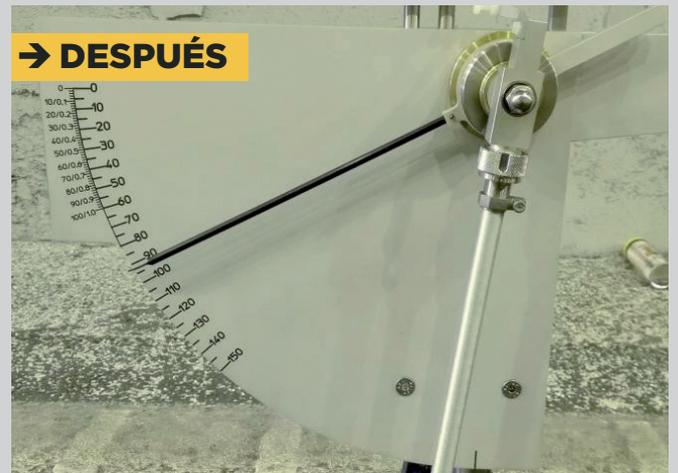
1 MEDICIÓN. Puntuación: 79 puntos
↑ HA AUMENTADO EN 35 PUNTOS

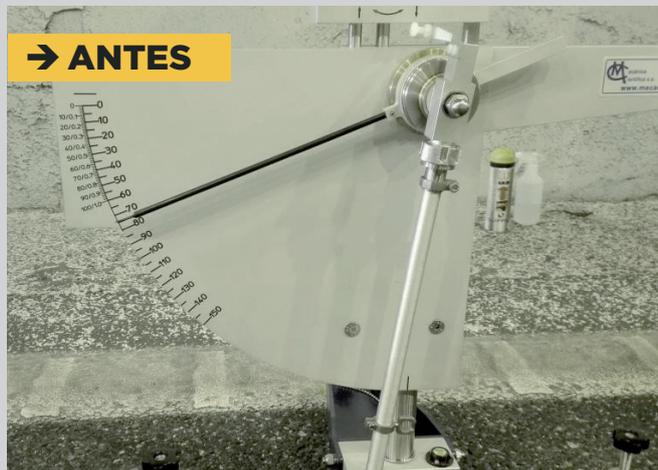
2 MEDICIÓN. Puntuación: 42 puntos

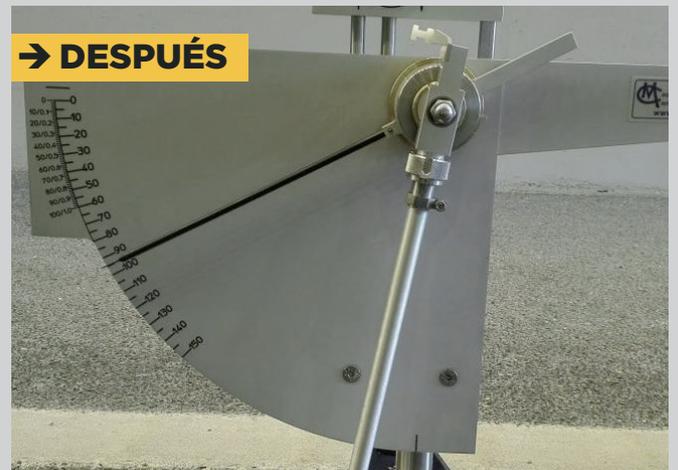
2 MEDICIÓN. Puntuación: 78 puntos
↑ HA AUMENTADO EN 36 PUNTOS

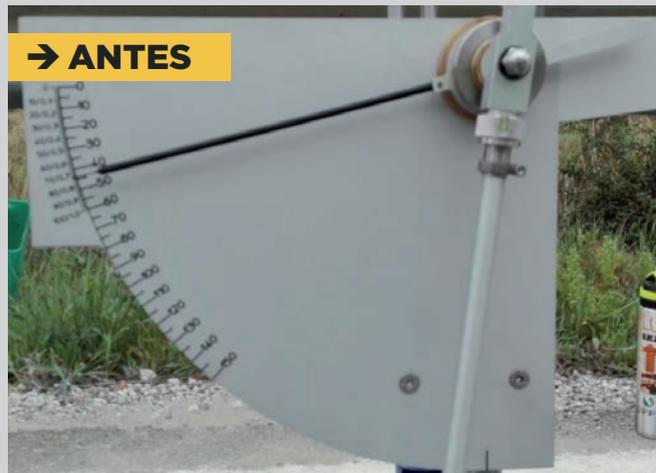
1 MEDICIÓN. Puntuación: 45 puntos

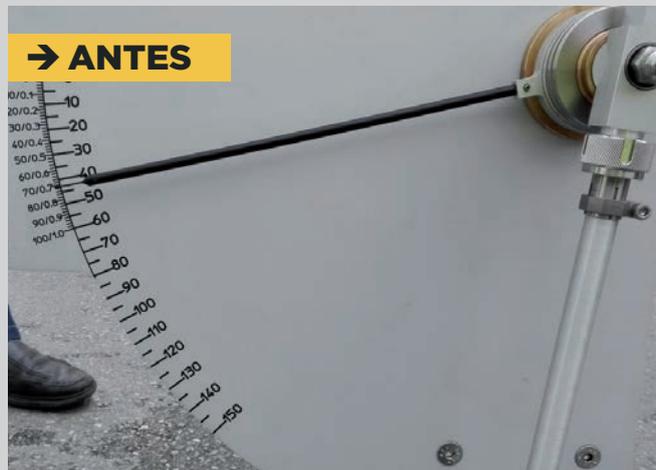
2 MEDICIÓN. Puntuación: 43 puntos

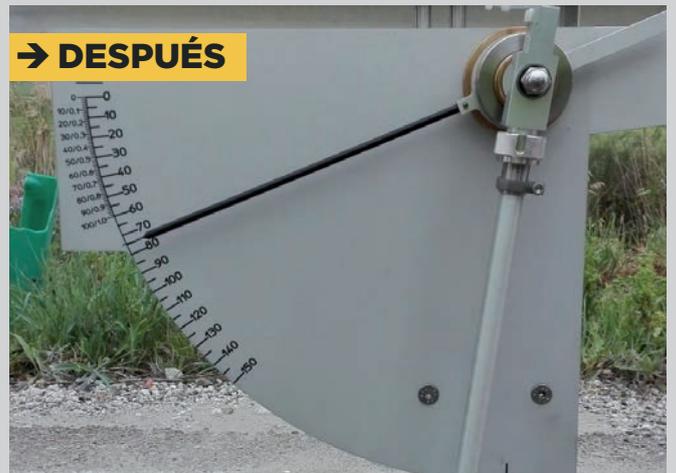
1 MEDICIÓN. Puntuación: 75 puntos
↑ HA AUMENTADO EN 30 PUNTOS

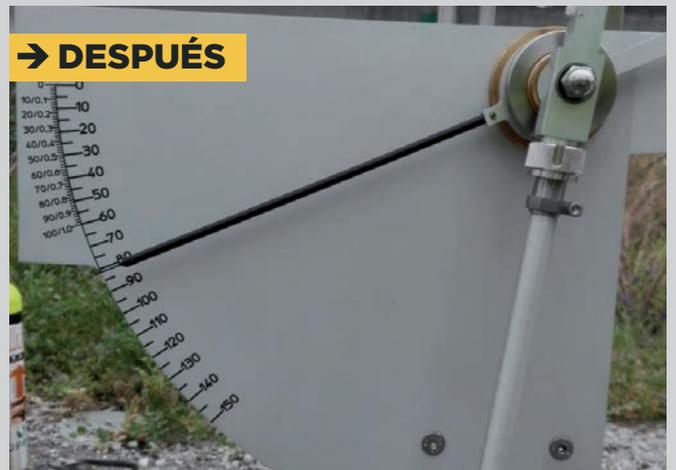
2 MEDICIÓN. Puntuación: 81 puntos
↑ HA AUMENTADO EN 38 PUNTOS

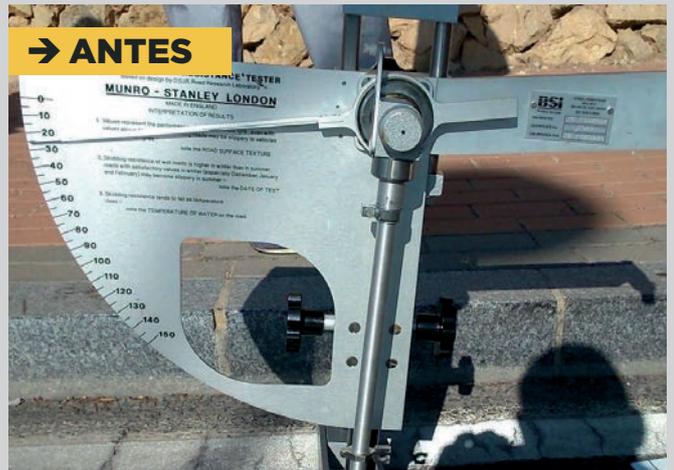
2 MEDICIÓN. Puntuación: 25 puntos

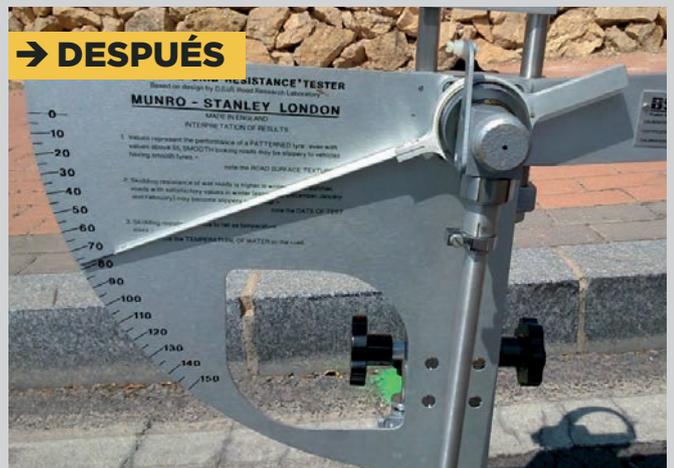
2 MEDICIÓN. Puntuación: 78 puntos ↑ HA AUMENTADO EN 53 PUNTOS

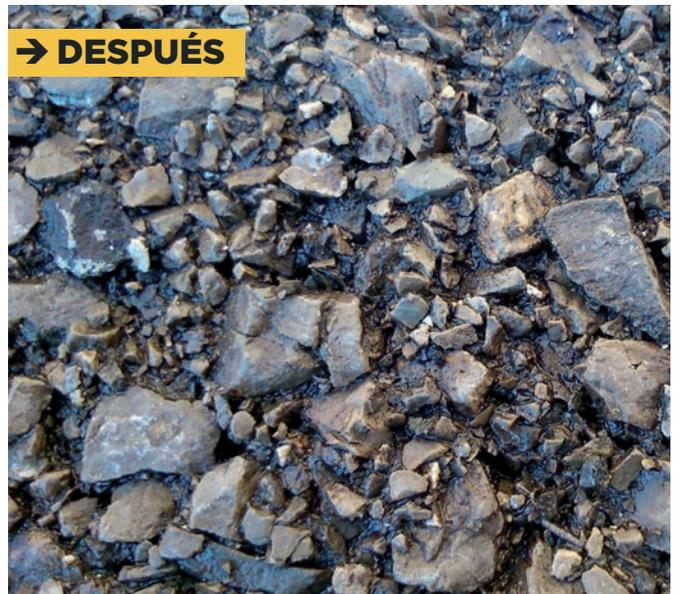
3 MEDICIÓN. Puntuación: 74 puntos
↑ HA AUMENTADO EN 34 PUNTOS

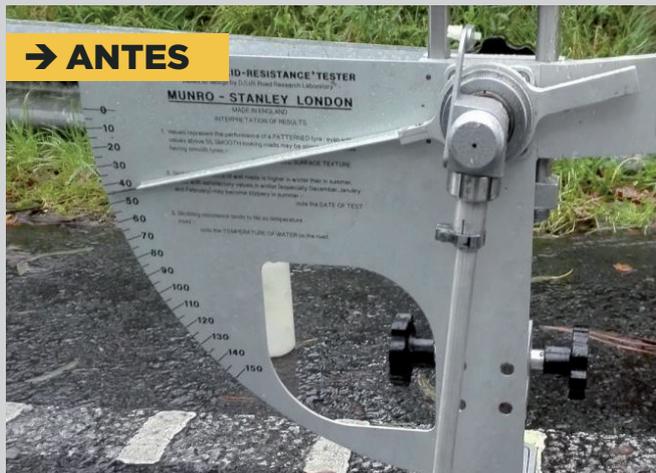
1 MEDICIÓN. Puntuación: 45 puntos

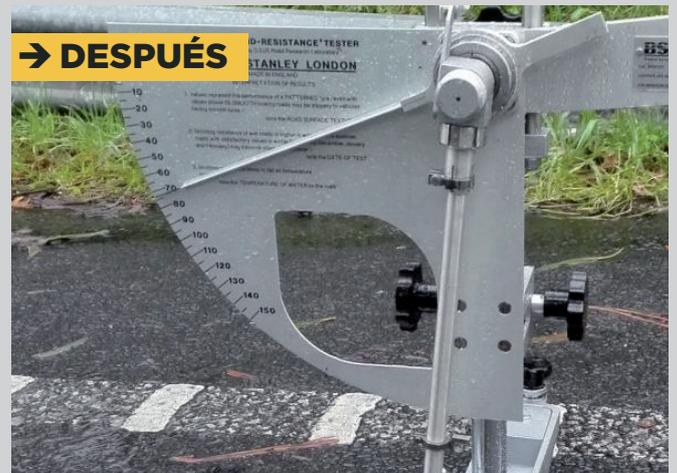
1 MEDICIÓN. Puntuación: 73 puntos
↑ HA AUMENTADO EN 28 PUNTOS

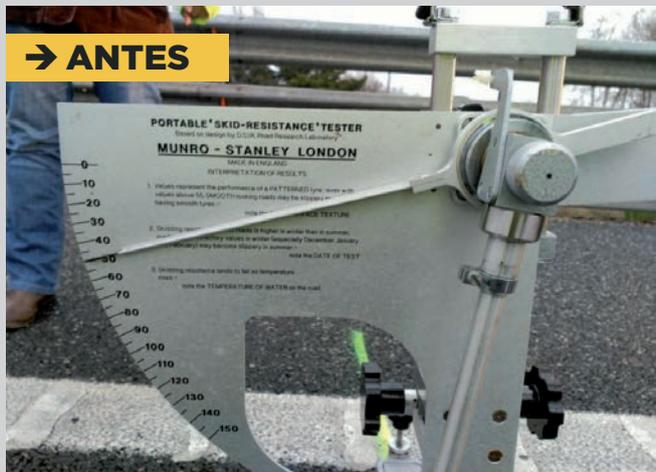
2 MEDICIÓN. Puntuación: 50 puntos

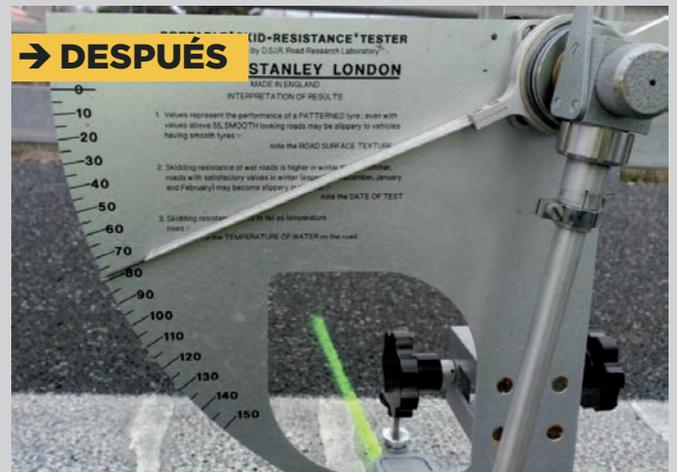
2 MEDICIÓN. Puntuación: 78 puntos
↑ HA AUMENTADO EN 28 PUNTOS

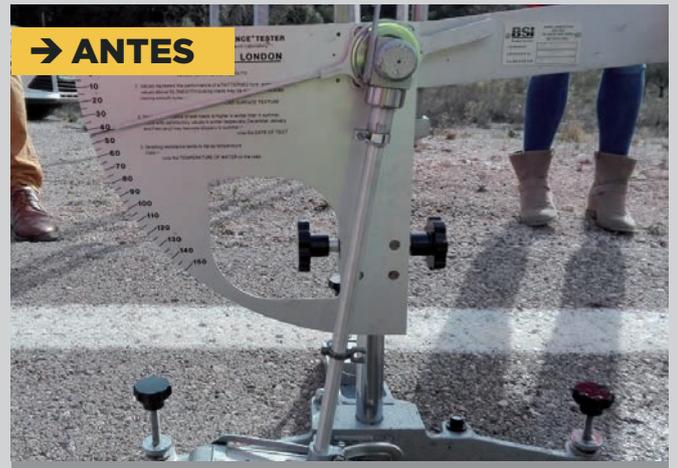
- 2 **MEDICIÓN.** Puntuación: 44 puntos
TRATAMIENTO DE RETEXTURIZADO - CAMIÓN

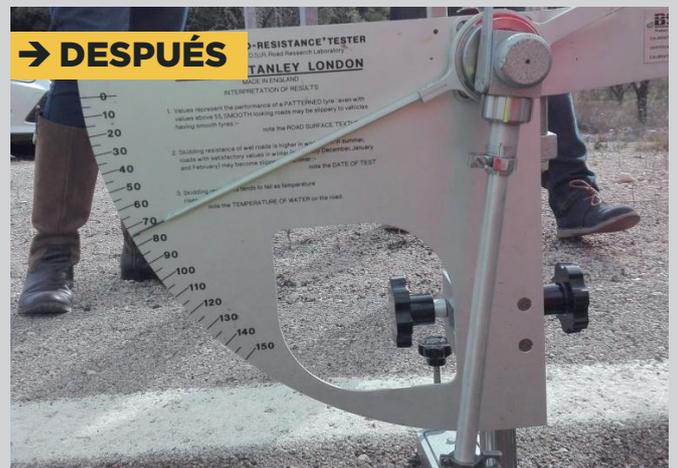
- 2 **MEDICIÓN.** Puntuación: 74 puntos
↑ HA AUMENTADO EN 30 PUNTOS

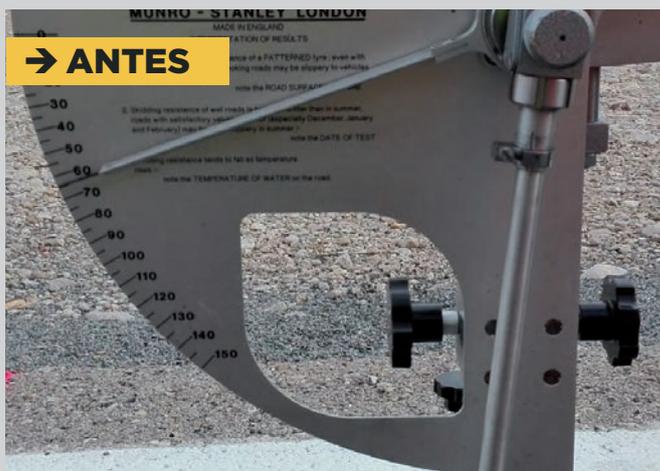
3 MEDICIÓN. Puntuación: 65 puntos
TRATAMIENTO SUPERFICIAL SLURRY

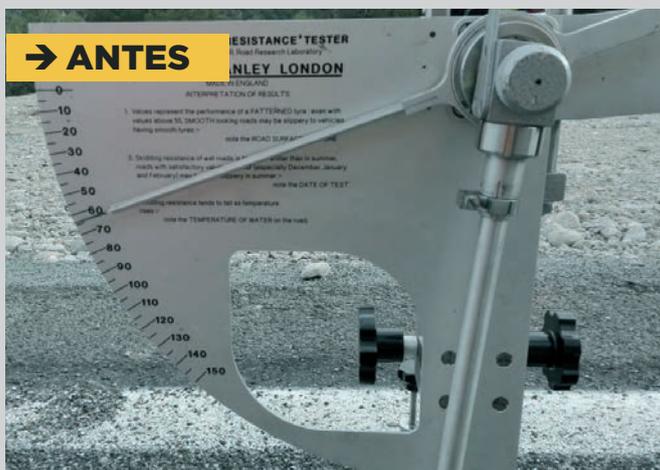
4 MEDICIÓN. Puntuación: 64 puntos
TRATAMIENTO RIEGO+ÁRIDO

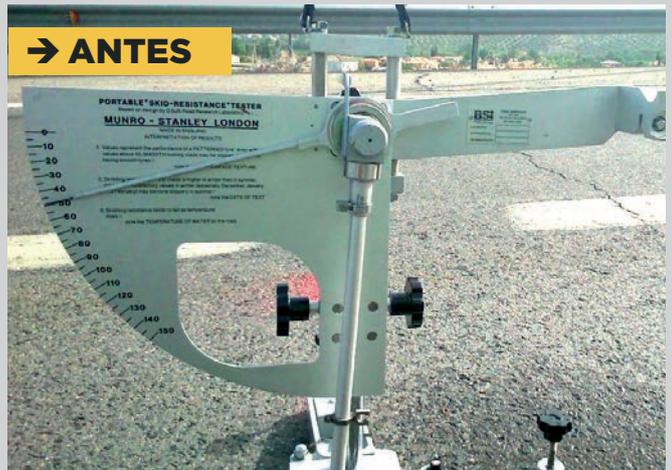
2 MEDICIÓN. Puntuación: 50 puntos

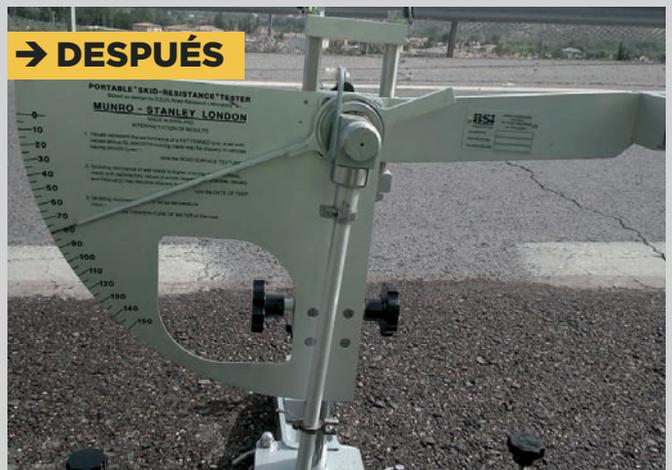
2 MEDICIÓN. Puntuación: 80 puntos
↑ HA AUMENTADO EN 30 PUNTOS

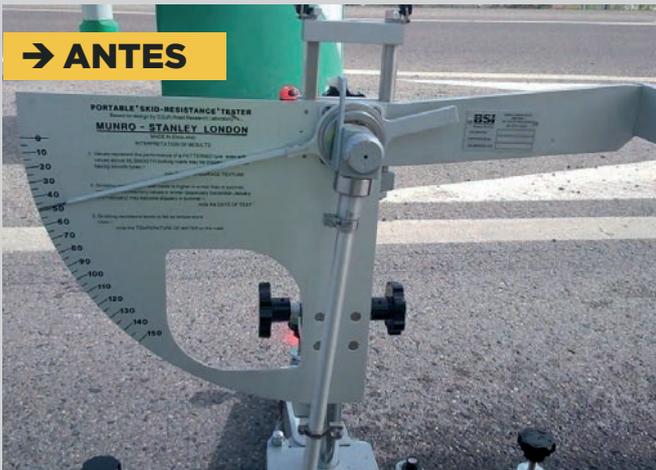
3 MEDICIÓN. Puntuación: 49 puntos

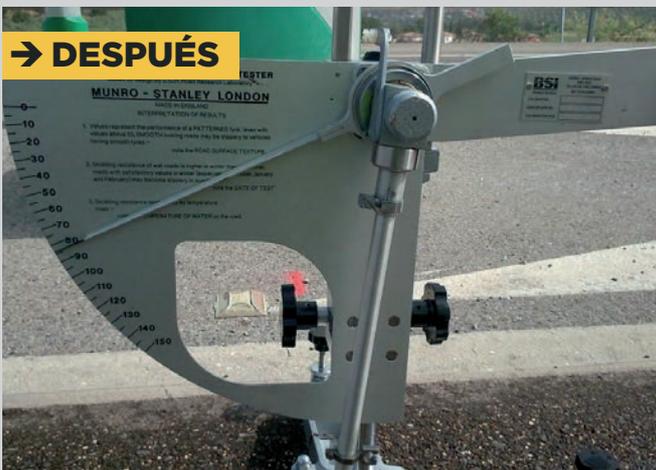
3 MEDICIÓN. Puntuación: 84 puntos
↑ HA AUMENTADO EN 35 PUNTOS

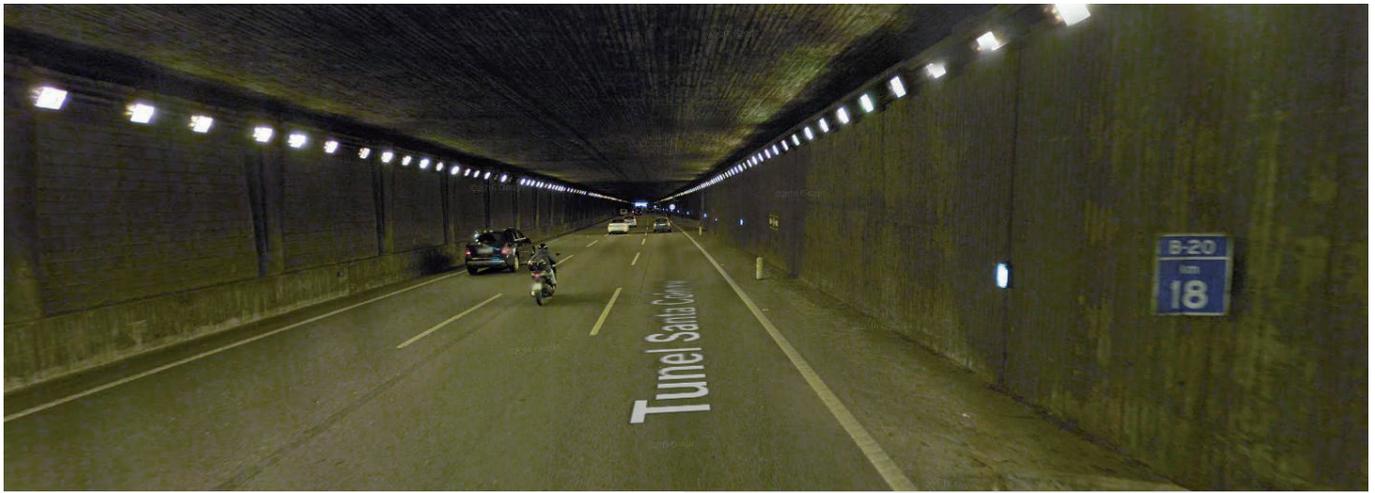
MEDICIÓN	CRD Inicial	CRD Final	AUMENTO
1	61	80	19

La medición del coeficiente de resistencia al deslizamiento realizada con péndulo TRRL, muestra un aumento después de efectuar el tratamiento a presión, tal y como se observa en el siguiente gráfico.
