ANEXO INFORMES SISTEMA STRIPE HOG

TRITON

ENSAYOS

de coeficiente de resistencia al deslizamiento con péndulo TRRL en el firme ANTES Y DESPUÉS del tratamiento con agua a presión

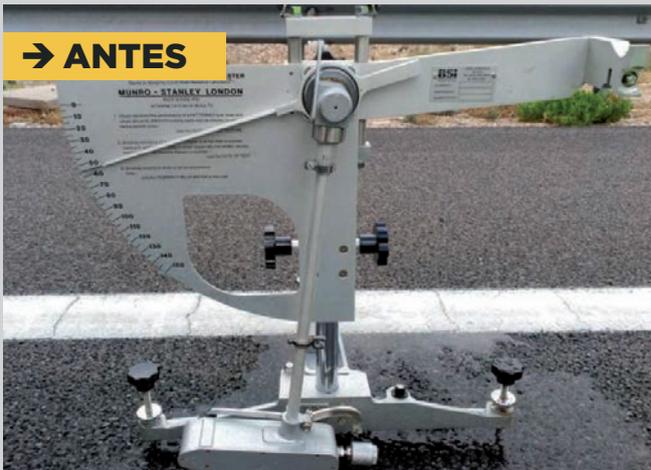
1 MEDICIÓN. Puntuación: 55 puntos

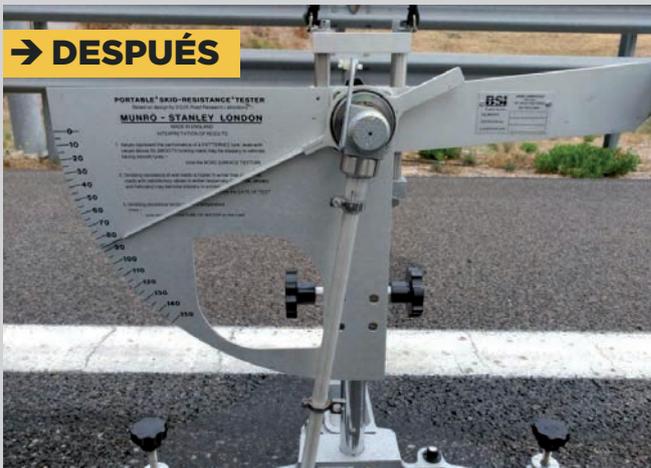
1 MEDICIÓN. Puntuación: 86 puntos
↑ HA AUMENTADO EN 31 PUNTOS

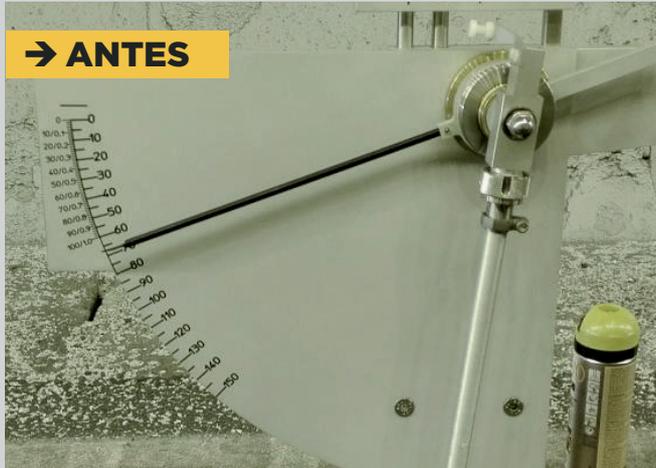
1 MEDICIÓN. Puntuación: 67 puntos

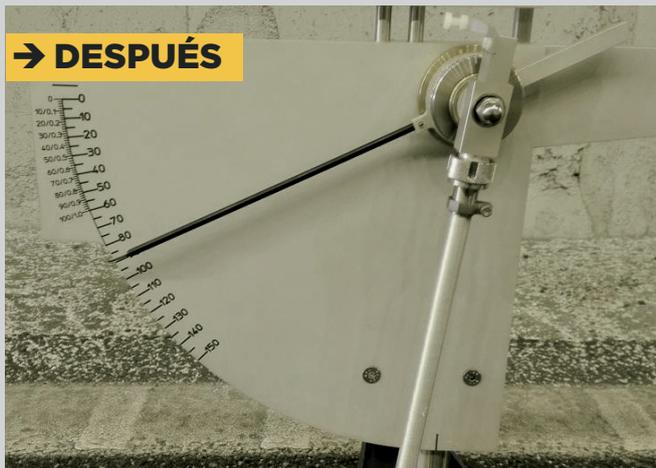
3 MEDICIÓN. Puntuación: 89 puntos

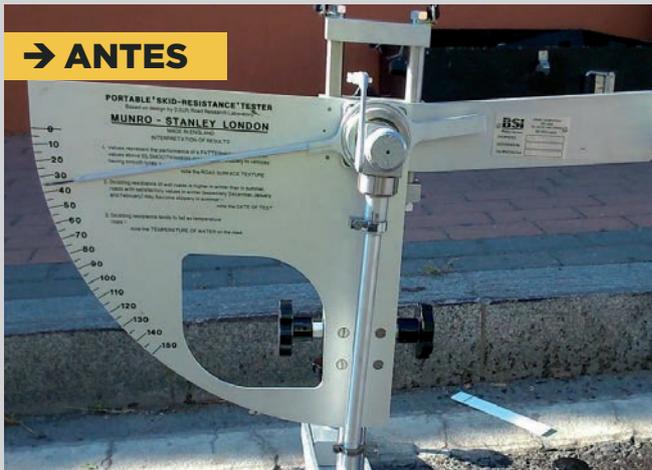
1 MEDICIÓN. Puntuación: 35 puntos

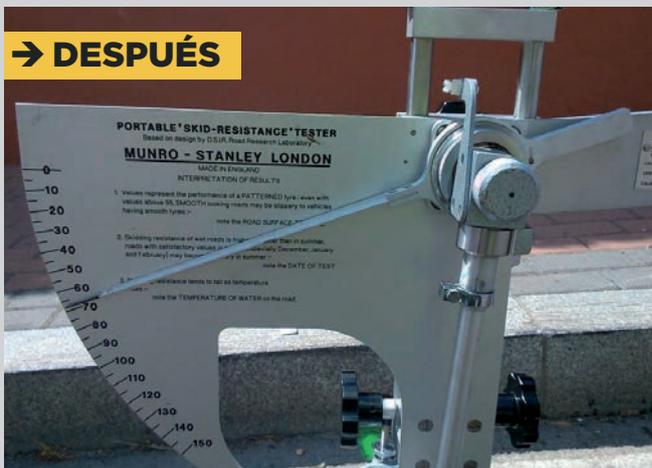
1 MEDICIÓN. Puntuación: 68 puntos ↑ HA AUMENTADO EN 33 PUNTOS

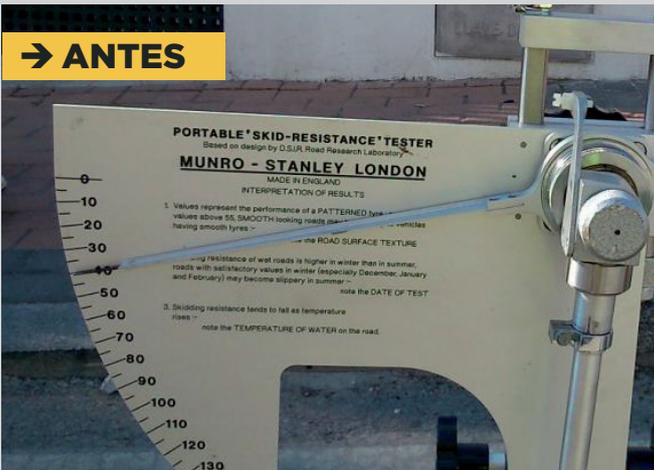
3 MEDICIÓN. Puntuación: 40 puntos

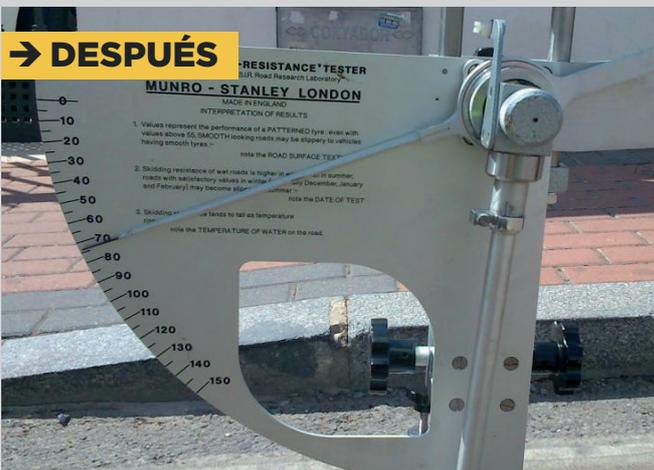
3 MEDICIÓN. Puntuación: 74 puntos
↑ HA AUMENTADO EN 34 PUNTOS

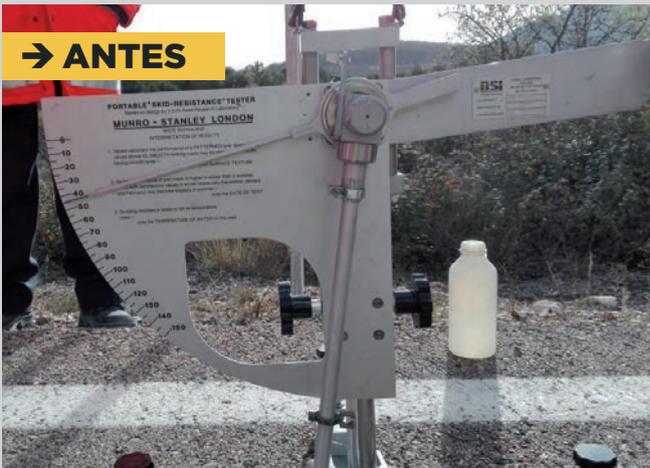
- 1 **MEDICIÓN.** Puntuación: 45 puntos
TRATAMIENTO DE RETEXTURIZADO - CAMIÓN

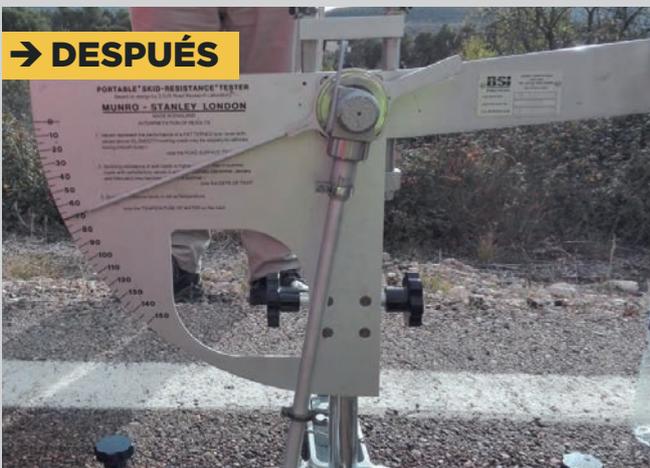
- 1 **MEDICIÓN.** Puntuación: 70 puntos
↑ HA AUMENTADO EN 25 PUNTOS

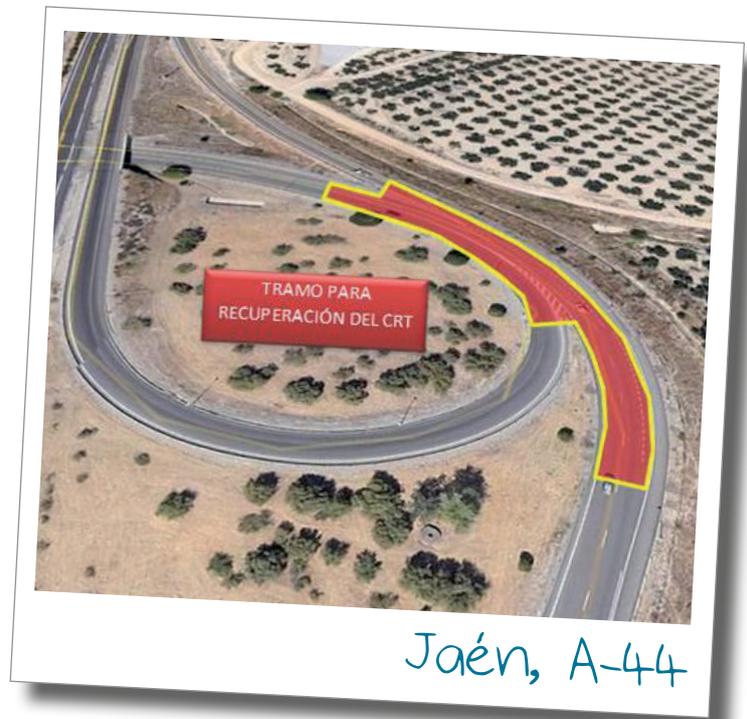
1 MEDICIÓN. Puntuación: 50 puntos

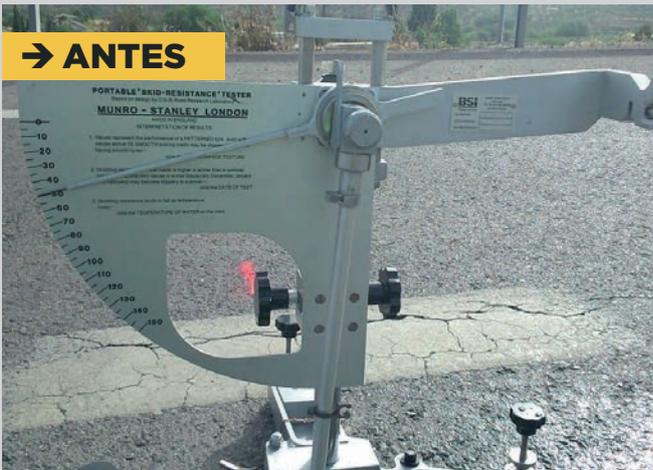
2 MEDICIÓN. Puntuación: 50 puntos

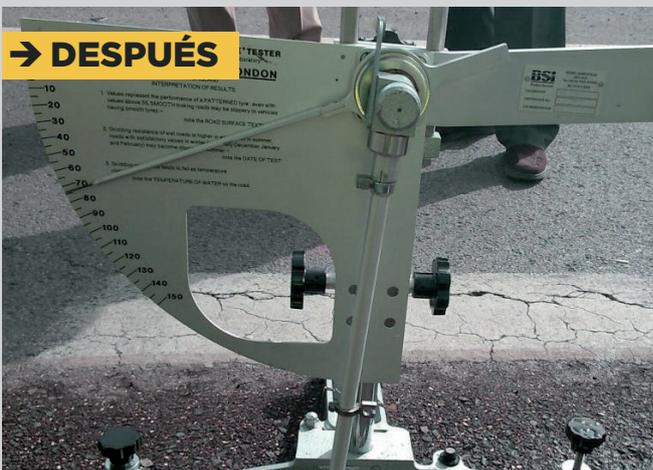
2 MEDICIÓN. Puntuación: 80 puntos
↑ HA AUMENTADO EN 30 PUNTOS
